福島県沖を震源とする地震による瓦屋根被害調査報告書

令和3年5月27日

(一社)全日本瓦工事業連盟・
全国陶器瓦工業組合連合会合同調査団

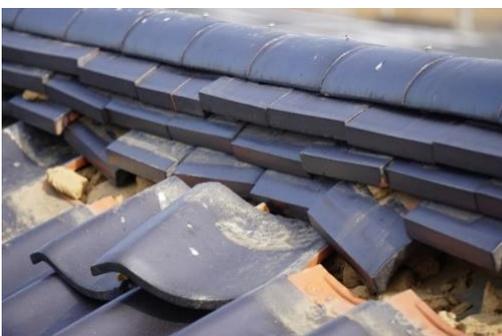
棟部の被害の例

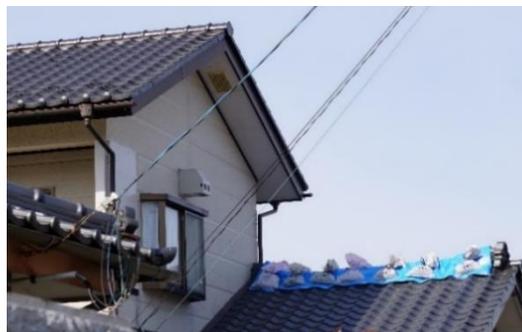
1階の棟（旧工法）のみ損傷

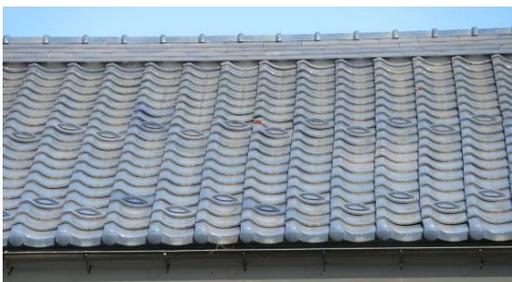
平部は引っ掛け棧工法で釘等による緊結が全くされていないか、3～4枚毎に1枚程度の緊結のみで、揺れによって一部または全体にずれ・脱落を起こしている。またほとんど場合、瓦は非防災瓦である。このため、既存の屋根のうち、2011年以降に棟部のみを改修した屋根も、同様の被害を受けている。

平部のずれ

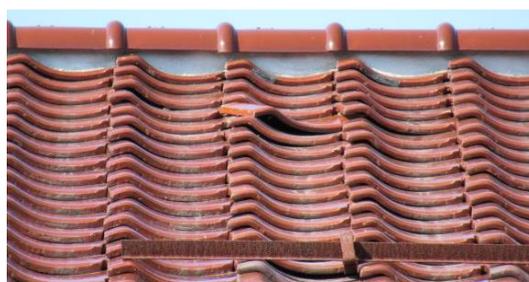
棟部改修屋根の平部のずれ

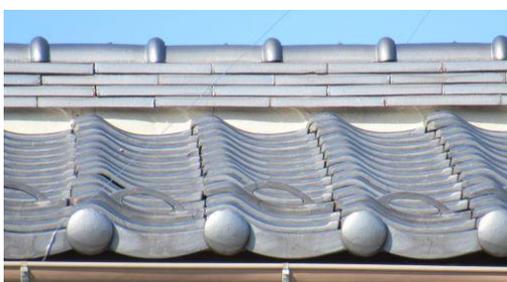
軒部は棟側1～2本の緊結のみで、軒側の補強はされていない。ガイドラインにおいては、瓦1枚につき棟側、軒側併せて3箇所の緊結を求めている。

旧工法軒部

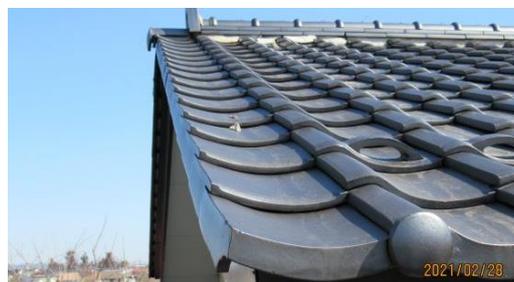
袖部は1～2本の緊結のみ。軒瓦と同様にガイドラインでは3箇所の緊結が求められるが、軒・袖部ともに、ずれてはいても脱落している例はほとんど見られなかった。ガイドラインに照らせば不十分ではあるものの、瓦が1枚毎に釘等で緊結されていることが、被害の防止に確実に貢献していることがわかる。

旧工法袖部

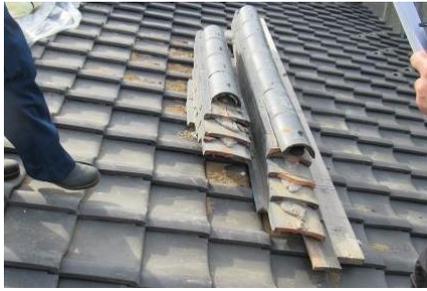
棟部は、のし瓦を割らずに積み上げたいわゆる「棒積み」が多く、青海波という飾り瓦を使用した化粧棟も見られた。葺き土はモルタルを併用したものが多いため、棟の瓦同士は一体化している一方で、いずれも棟芯材がなく、構造上は棟と建物は分離した状態であった。この為、揺れによって全体が脱落してしまっている。

モルタル棒積み棟の崩れ

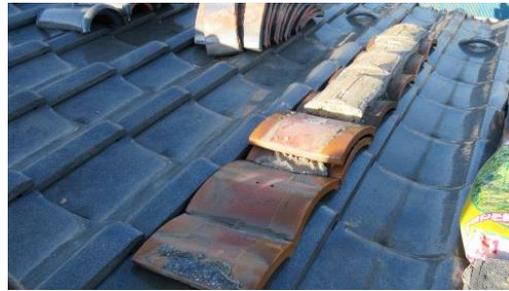
化粧棟（青海波）の崩れ

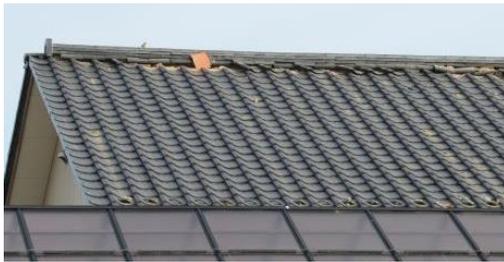
また、棟芯材を施工したものであっても、棟際の半端瓦の無緊結が原因で崩れてしまっている事例も見られた。過去の震災でも、半端瓦の緊結が棟部の耐震性能に大幅に影響する事がわかっており、全数を確実に下地に留付けなければならない。

半端瓦無緊結

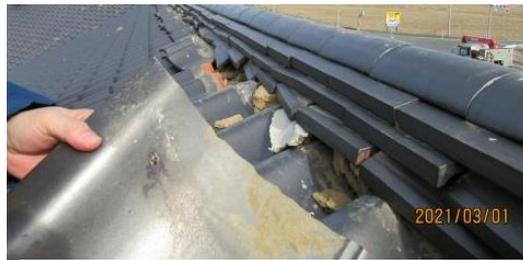
半端瓦無緊結

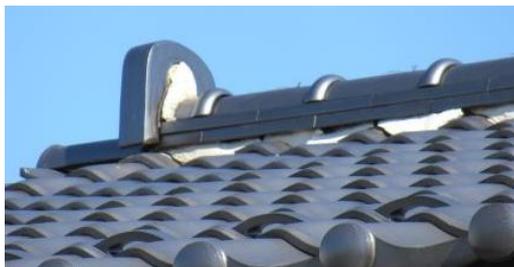
棟部は東日本大震災当時も被害の多かった部位のため、棟のみ改修済みの屋根はほとんどの地区で確認された。のし積の段数を減らし「減築」したものや、のし積棟を冠瓦伏せ棟に置き換えたものがあるが、いずれも被害を受けていない。

のし段数減築

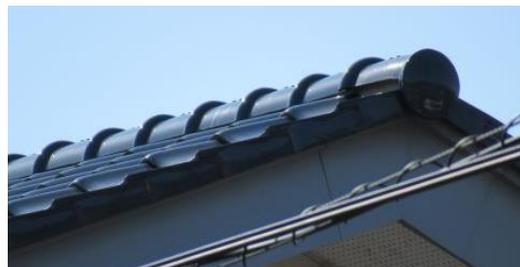
冠瓦伏せ棟

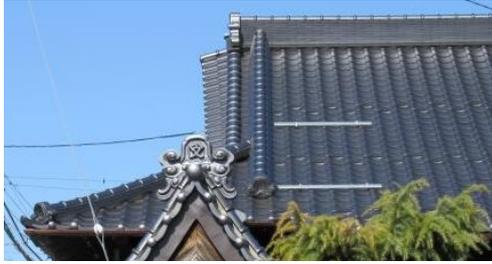
ガイドラインに準拠した耐震改修屋根

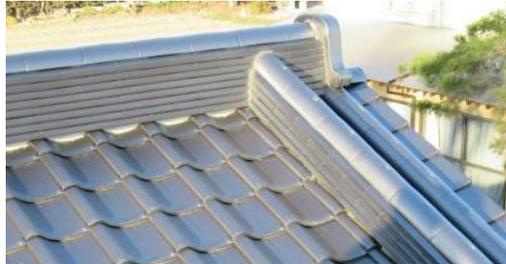
ガイドラインに準拠した新築屋根

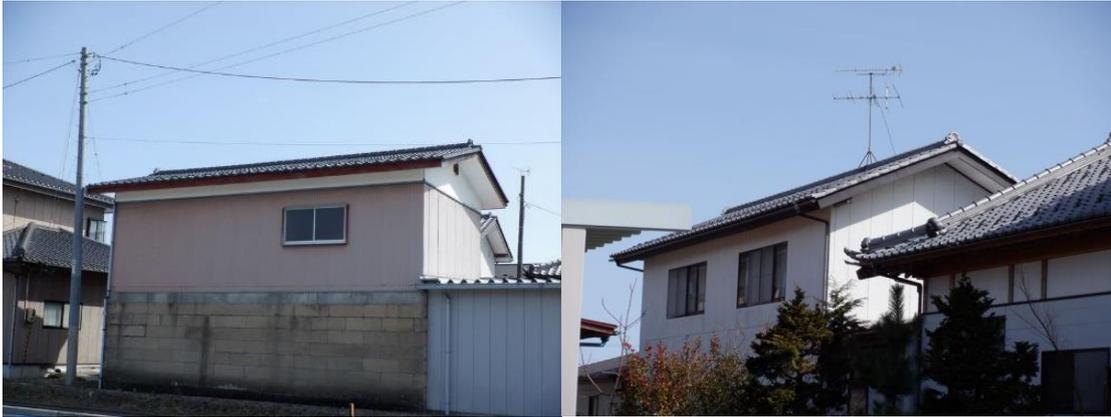
震災後に、大棟をガイドラインのし積み工法で改修した物件は、2棟とも被害なし。この2棟は改修時に、のし積みの段数を減じているが、改修時では、有効である。

図10. ガイドライン工法で改修（無被害）

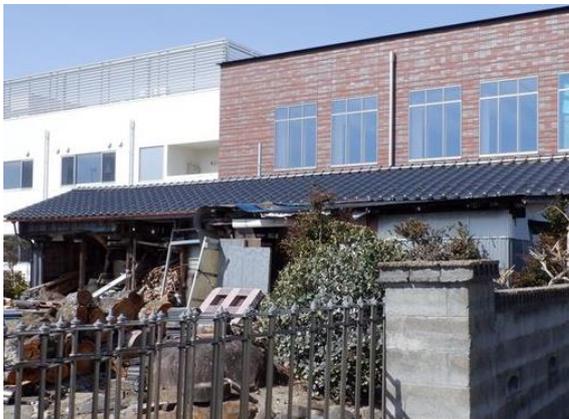
図11.冠瓦1本伏せで改修（無被害）

大棟をガイドライン冠瓦1本伏せ工法で改修した物件。冠瓦1本伏せ工法は、工期がのし積み工法に比べて短くなるため、災害時に有効である。

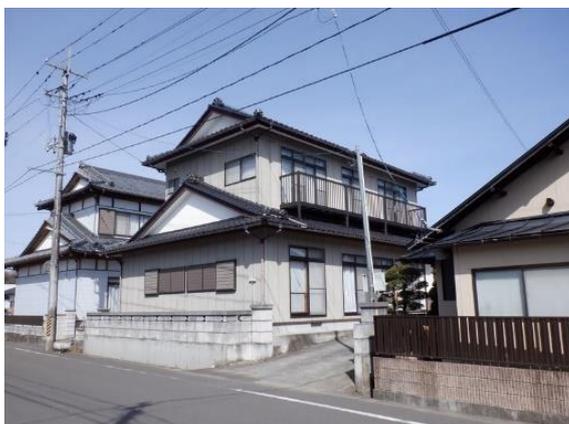
（無被害）

2階大棟をガイドライン一体型冠瓦1本伏せ工法で改修した物件。一体型冠瓦1本伏せ工法は、工期がのし積み工法に比べて短くなるため、災害時に有効である。また、その他の入母屋形状の複雑な瓦屋根は、ガイドライン工法による施工で、無被害となっている。

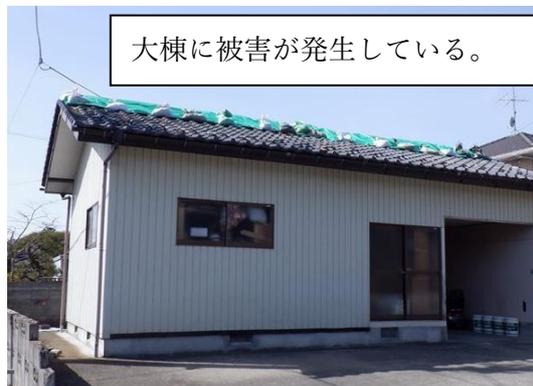
図 14. 大棟を旧工法で改修（被害有）

10年前の改修で、棟部のし瓦段数は低くしたが、棟補強金物・棟芯等の不足により今回も被害が発生と思われる。棟部の補修は確実にガイドライン工法で改修しなければならない。

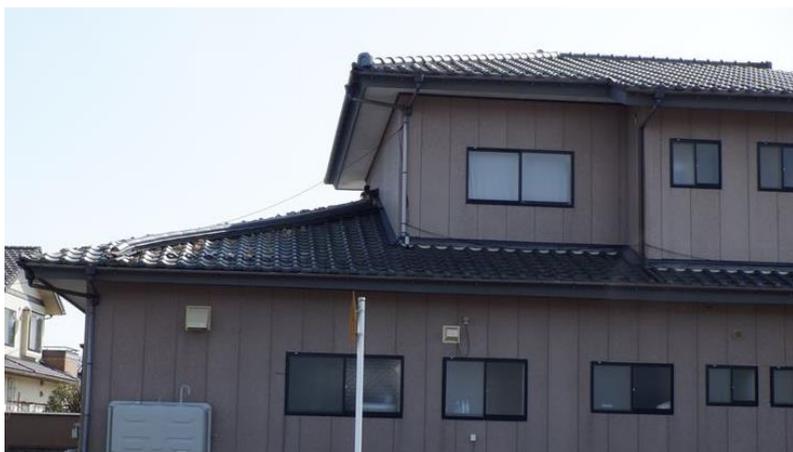
図 15. 10年前未改修の1階隅棟（被害有）

図 15 は、1階の隅棟に被害が発生していた。よく見ると2階の大棟、隅棟はガイドライン冠瓦1本伏せで10年前に改修されている。10年前には1階の隅棟（旧工法）は被害がなかったため、改修されなかった可能性がある。10年前に2階屋根と併せて、改修しておけば、今回被害を防ぐことができた物件。

住まい手は被害部分のみの改修を希望されることが考えられるが、被害がない部分も今後、同様に被害が発生する可能性があることを伝え、併せての改修を検討してもらうことが必要である。自然災害による被害を少なくするためには、平時や災害時において、旧工法の瓦屋根をガイドライン工法レベルに改修することが必須である。とくに、震災地域では、棟部は被害部分以外の棟改修を併せて行った場合には、住まい手にメリットがあるような仕組みがあると棟全体の改修の普及が進むと考えられる。将来的には、被害が減少するので社会全体のコストが下がると思われる。

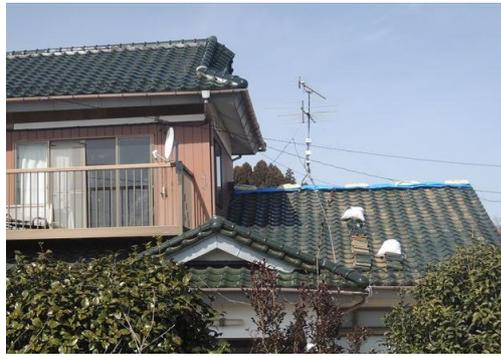
図 17. 10年前未改修の1階大棟（被害有）

図 17 は、10 年前に 2 階入母屋屋根は被害が発生したため、のし積み（旧工法）棟からガイドライン冠瓦 1 本伏せに補修してある。1 階大棟（旧工法）は被害がなかったために、しっくい工事だけを行っている。今回の地震で 1 階の大棟だけに被害が発生した。10 年前にしっくい工事ではなく、2 階屋根と同様にガイドライン工法で改修しておけば、被害を防ぐことができた物件である。

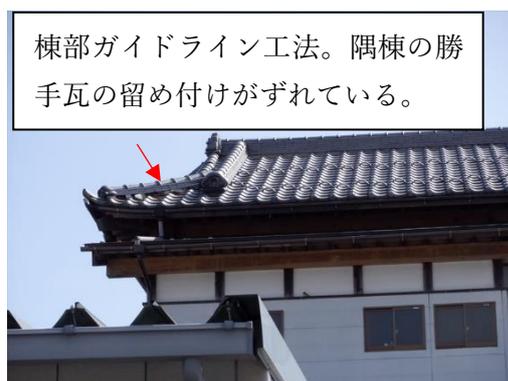
図 19.隅棟下のカットした瓦がずれた被害

図 19 の写真を拡大してみると、棟部では外緊結線は見え、冠瓦を中から緊結線で固定しているのし積み工法、軒先瓦も棧山部を全数緊結してあり、ガイドライン工法で施工したつもりと推定できる。しかし、隅棟下の勝手瓦の留め付けを行っていないので、現在のガイドラインには適合しない。勝手瓦がずれてしっくい・葺き土が飛び出る被害が発生した。

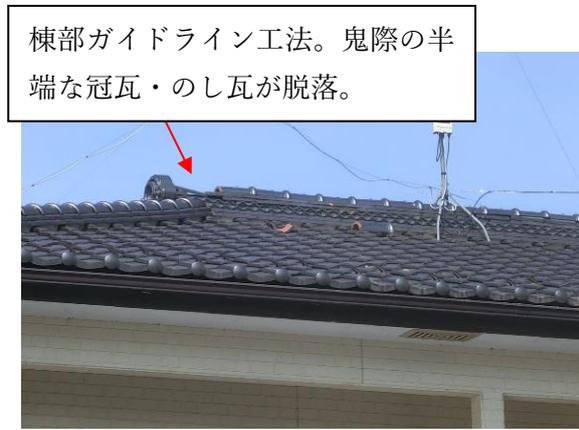
図 21.鬼際の半端な寸法の瓦が脱落した被害

図 21 の写真は、棟部の冠瓦は中から緊結されているガイドライン工法なのですが、鬼際の半端な瓦のみ被害が発生した。

これらの物件は、グーグルマップから引用した画像のように地面から屋根を見ているだけだと、告示 109 号に適合しているか判断が難しい。屋根の上に登って行う 2 次診断が必要な建物である。

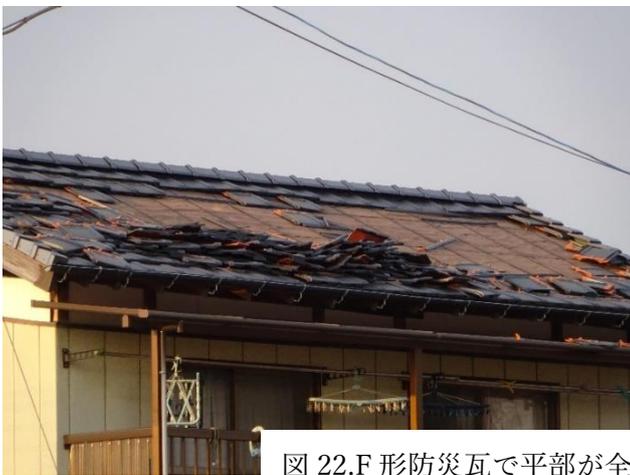
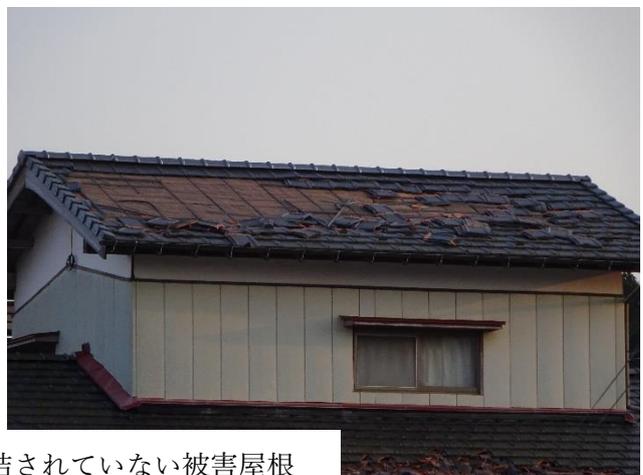
F 形瓦を要領書通りに施工すれば被害は発生しない。実際、21 棟の F 形瓦は被害が発生していない。この 1 棟は改正前の告示 109 号の基準にも適合しない瓦屋根であり、撲滅されなければならない手抜き工事の象徴と思われる。

図 22.F 形防災瓦で平部が全く緊結されていない被害屋根

2 階屋根の平部の瓦が 1 枚も留め付けていない。瓦棧木の緊結も少なく、瓦棧木ごと F 形瓦がずり落ちている。一方で、軒先・けらば・棟は留め付けしてあるため、脱落していない。また、1 階屋根は 2 階屋根からの落下物によるもらい被害だけだった。

災害による葺き替え改修工事では、ガイドライン工法を遵守しなければならない。全瓦連加盟店だけではなく、それ以外の瓦屋根工事店へも改正告示 109 号を認知させることが必要である。
